## —伊勢湾台風と中ノ川—

### 3、この台風による中ノ川堤防決壊について:

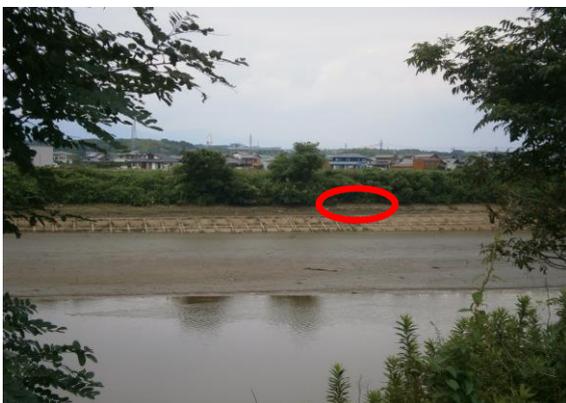
ーこれは現在の河川ー  
・決壊箇所を河川内側から撮影  
(赤丸印)  
・後方は徳田地区集落

決壊日は 9 月 26 日夕方以降と思われ、決壊場所は現在の高橋と秋永堰のほぼ中間地点の左岸で約 20~25m に渡って深く抉られたように決壊しました。(当時の撮影された決壊現場写真は紛失して添付出来ません)又川の水位が増して危険な状態を住民に知らせるため“ほら貝”を代表者が吹いて地区を廻り、知らせたとの話はあるが今となっては定かではありません。

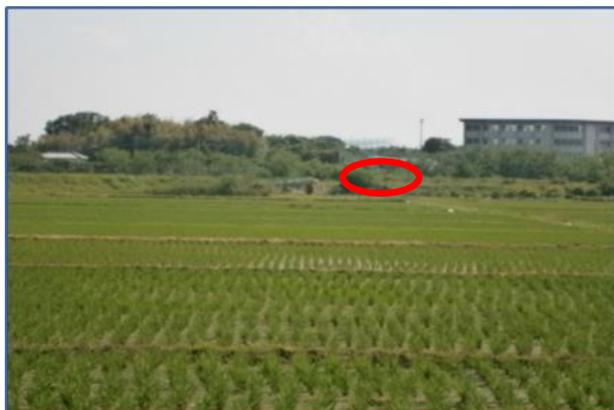
- ・左岸堤防の決壊箇所(徳田地区側より撮影)、赤丸印手前付近の田へのガレキ堆積被害が大きかった
- ・後方右側建物は天栄中学校

稲の収穫期前の田畑に多量のガレキ類(石・砂・材木の切れ端・草・一般のゴミ等)が山のように稲穂を覆い、特に決壊箇所近辺は堆積物が多かった。刈り取りが終わった直後の稲の多くは濁流に流され又稲掛(はさがけ)されたものは杭共々流されたようでした。

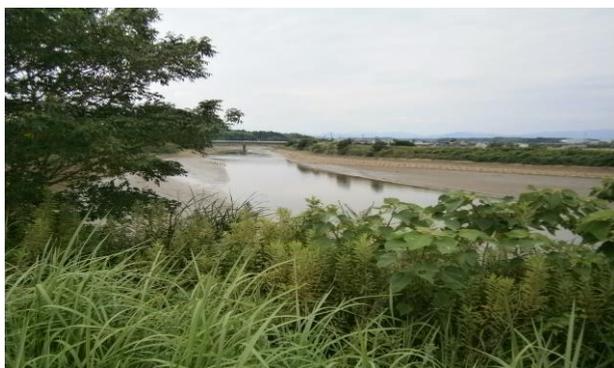
- ・現在はコンクリート補強され又川底を浚渫し、雑木林を刈り取り、川の流れを良くした河川内側の状態

- ・河川内側堤防のコンクリート補強、不要物処理(畑・土砂・木々等々)
- ・堤防高さ、幅修正
- ・河川蛇行部分修正、川底浚渫(流路確保、流れをスムーズ)
- ・河川水位計測器設置、監視カメラ設置

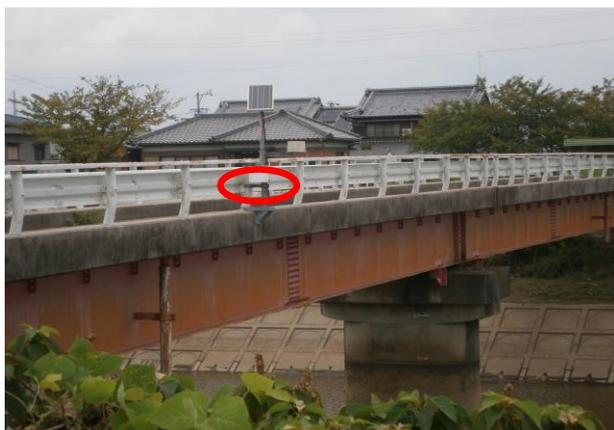
- ・中橋中央部に取り付けられた水位計測器(赤丸印)
